Rodzaj dokumentacji	PROJEKT BUDOWLANY		
Stadium dokumentacji	PROJEKT TECHNICZNY		
Nazwa zamierzenia budowlanego	REMONT DACHU WIEŻY KOŚCIOŁA ORAZ USZKODZONYCH STERCZYN NA WIEŻY KOŚCIOŁA P.W. ŚW. KATARZYNY ALEKSANDRYJSKIEJ W KĘTRZYNIE		
Adres inwestycji	Miasto Kętrzyn, ul. Sikorskiego 15 Dz. nr 3-241 ID. DZ. 280801_1.0003.241		
Inwestor	PARAFIA RZYMSKO-KATOLICKA P.W. ŚW. KATARZYNY 11-400 KĘTRZYN UL. POWSTAŃCÓW WARSZAWY 5		
Branża	Budowlana		
Data opracowania	Kwiecień 2024r		
Kategoria obiektu	X		
ZESPÓŁ PROJEKTOWY: Architektura	mgr inż. arch. Maciej Ciborowski upr. bud. St- 700/83		
Opracowanie Konstrukcja	mgr inż. Paweł Ławrywianiec upr. bud. WAM/0055/POOK/17		
EGZ.	1	2	3

Przedmiotem opracowania jest projekt techniczny rozwiązań wykonawczych budowlanych do projektu budowlanego remontu pokrycia dachowego na wieży dachu kościoła oraz remont uszkodzonych sterczyn u podstawy dachu wieży kościoła.

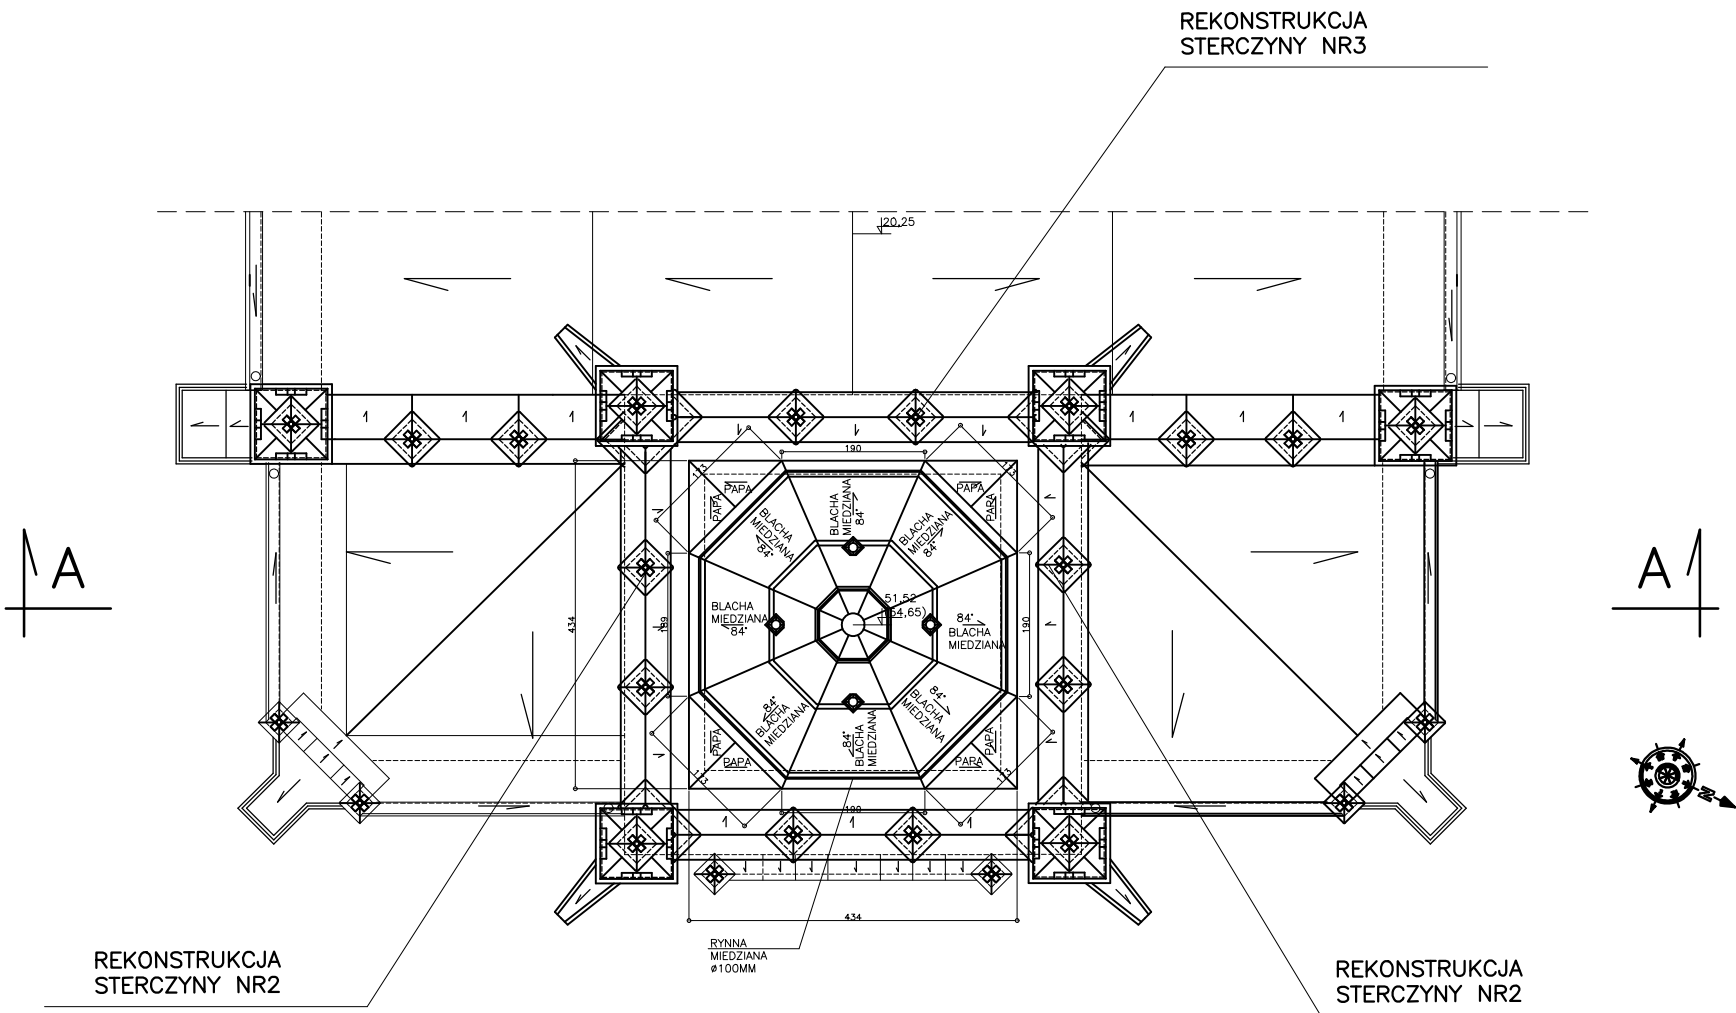
RZUT POŁACI DACHOWEJ  
SKALA 1:100

Pokrycie dachu - Przedmiotowy dach wieży kościoła posiada poszycie wykonane z arkuszy blachy łączonej na płaski zakład, w części z blachy miedzianej oraz w części z blachy ocynkowanej. Pokrycie z blachy miedzianej wykonane jest w części od podstawy dachu do poziomu rynny oraz górna partia dachu od poziomu blaszanych czołganek do poziomu kuli wieńczącej iglicę hełmu. Widoczne są liczne odkształcenia blachy co może powodować nieszczelność na połączeniach. Środkowa część dachu wykonana jest z blachy ocynkowanej, która wykazuje wyraźne znaki korozji, powstałej na skutek działania warunków atmosferycznych. Zaobserwowano też uszkodzenia blaszanych czołganek zdobiących iglicę wieży. W celu scalenia kolorystycznego dwóch rodzajów blachy, dach pomalowano farbą w kolorze zieleni, która w wielu miejscach się łuszczy. Ogólny stan pokrycia dachu określony jest zły i kwalifikuje się do wymiany.

7. Montaż nowego pokrycia z arkuszy blachy miedzianej gr. 0,55mm mocować na rąbek poziomy. Niewidoczne mocowania blachy wykonać za pomocą gwoździ miedzianych do poszycia dachu. Elementy uzupełniające pokrycie dachu jak rynnę o średnicy 100mm, czołganki z blachy miedzianej na wzór istniejących elementów. Należy dążyć do wykorzystania istniejących detali nadających się do użytku lub odwzorowania na wzór istniejących nowych detali pokrycia dachu wieży.

8. Wykonanie nowych obróbek blacharskich połączenia dachu wieży z murami szczytowymi z blachy miedzianej.

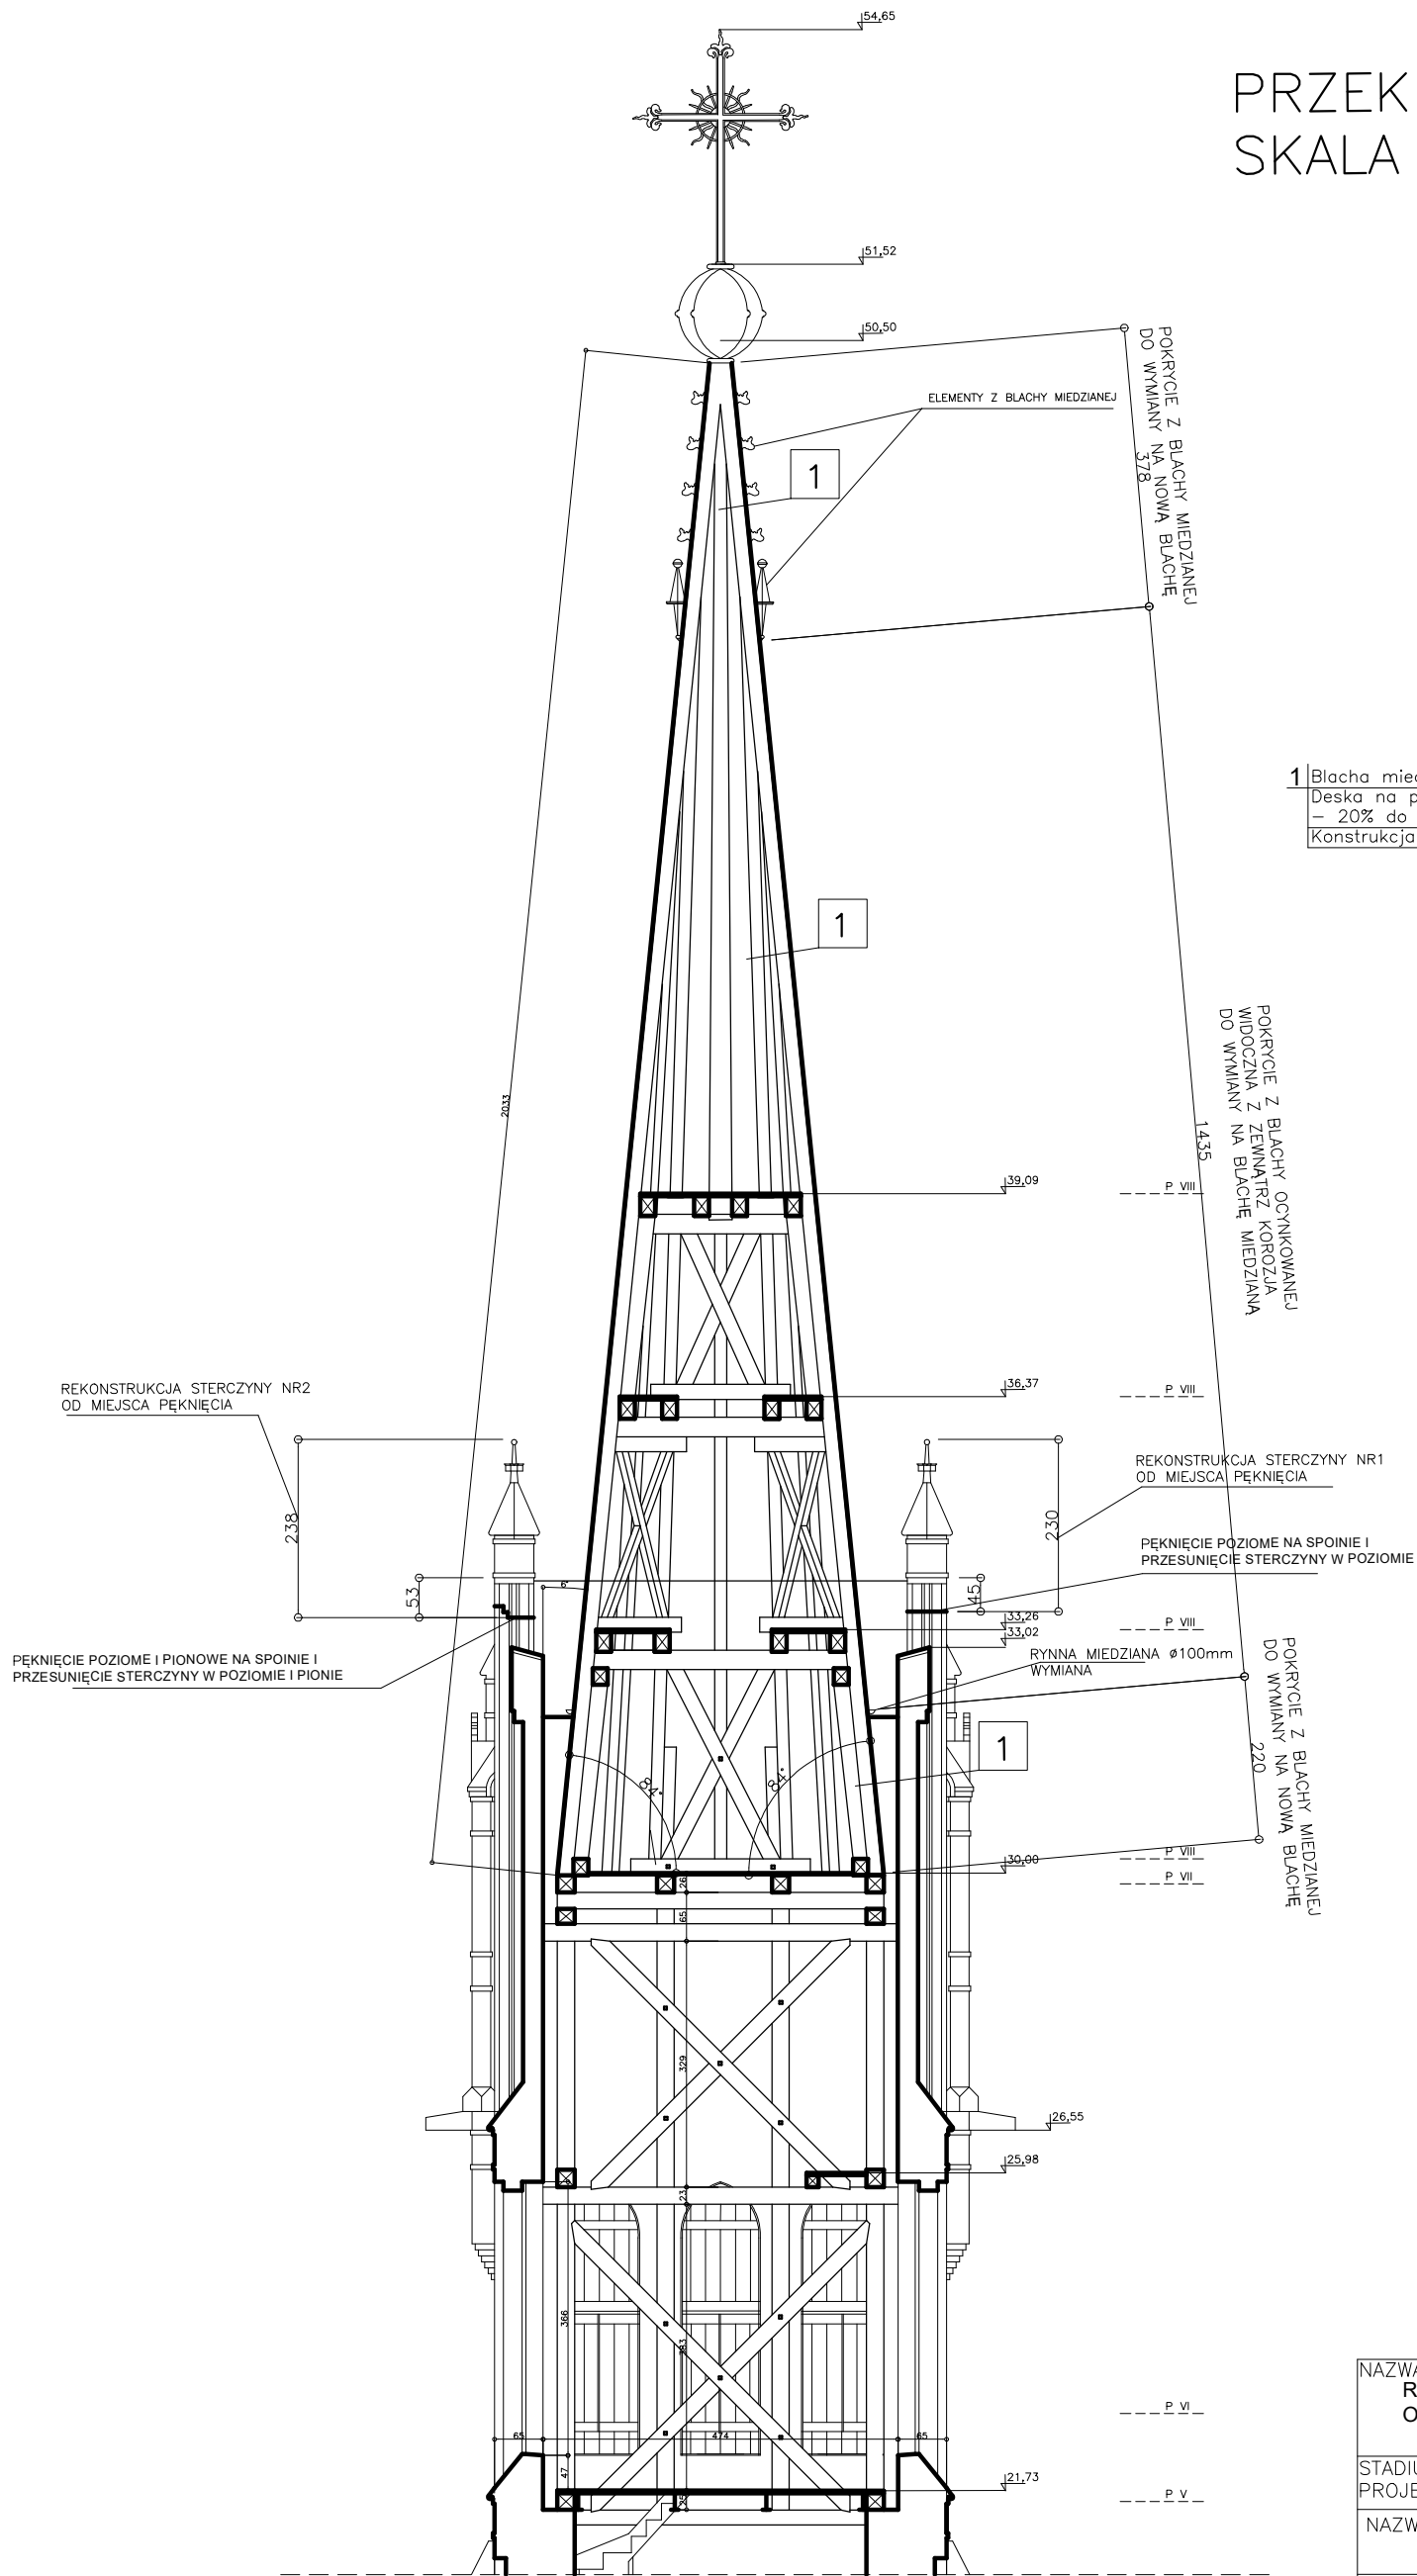
PRZEKRÓJ A-A  
SKALA 1:100

Konstrukcja dachu wieży (hełmu) - Konstrukcja może wymagać jedynie miejscowej napraw fragmentów elementów krokwi, które zostały podczas poprzedniego remontu ociosane, zwłaszcza między poziomem 33m a 39m nad poziomem terenu, usztywnienia połączeń ciesielskich oraz połączeń śrubowych krokwi w poziomie 39m nad poziomem terenu. Zakres stanu konstrukcji drewnianej wieży poniżej konstrukcji hełmu który jest narażony na liczne zacieki przez nieszczelności obróbek balkoników objęty będzie odrębnym opracowaniem.

1 Blacha miedziana gr. 0,55mm  
Deska na półwpuś na styk  
- 20% do wymiany  
Konstrukcja drewniana dachu istn.

5. Po rozbiórce pokrycia przegląd poszycia i konstrukcji dachu, wymiana zniszczonych elementów poszycia deskowania na półpust o gr. jak dotychczasowe oraz konserwacja drewna. Ewentualne niezbędne naprawy i uzupełnienia wcześniej ociosanych elementów więźby dachu wieży należy wykonać z drewna nasyconego, powietrzno-suchego klasy C30 o dotychczasowych przekrojach 17cmx17cm, 15cmx17cm stosując połączenia z istniejącymi elementami na pionowy zacios o dł. 50cm połączony dwoma śrubami M20 klasy 8.8 co 25cm. Należy przeprowadzić przegląd istniejących połączeń śrubowych wcześniej wymienianych krokwi na poziomie pomiędzy 33m a 39m nad poziomem terenu.

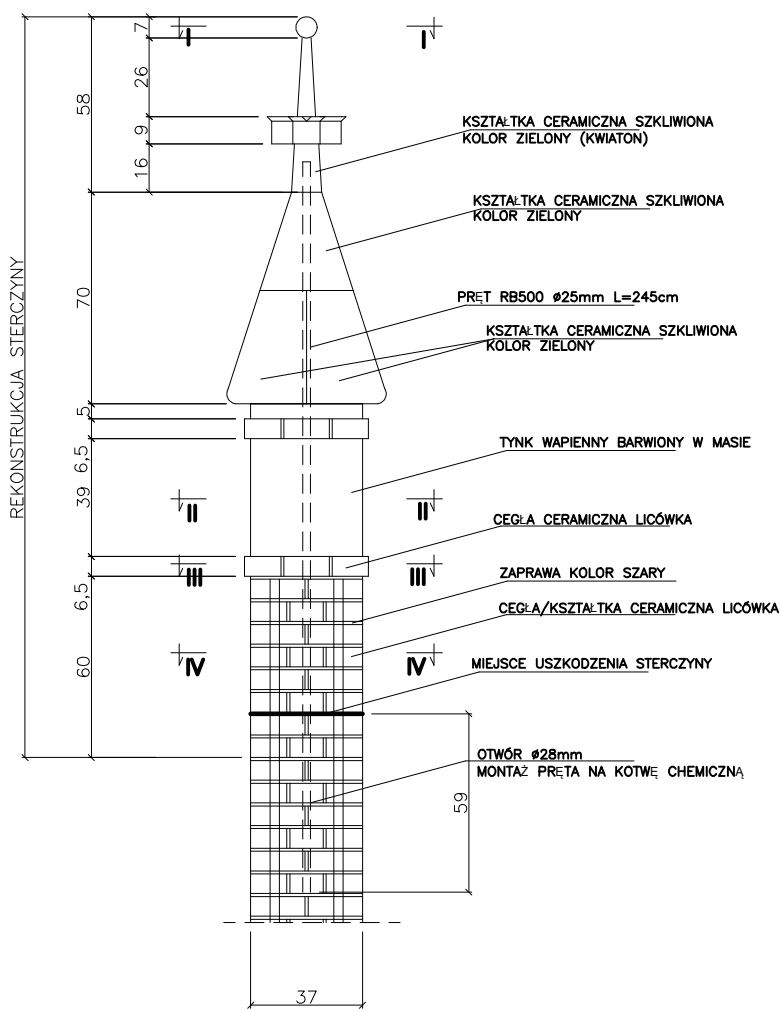
STERCZYNA NR 1  
SKALA 1:20

Sterczy - Przedmiotowe uszkodzone sterczy zlokalizowane są przy dachu wieży. Sterczy murowane z cegły ceramicznej pełnej licówki w odcieniu naturalnej czerwieni z tynkowanymi blendami oraz ceramicznymi glazurowanymi nakrywami zakończonymi kwiatonem w odcieniu zieleni. Sterczy wieży posiadają mocowania w postaci obejm stalowych stabilizujących zamontowanych pod blendami z ściągami stalowymi z prętów łączących przeciwległe sterczy. Dwie sterczy posiadają pęknięcie na poziomie spoin poziomych z przemieszczeniem poziomym, pęknięcia nakryw, ubytki w spoinach i tynku blend, natomiast jedna ze sterczy wykazuje oznaki silnego odchylenia od pionu, co kwalifikuje przedmiotowe trzy sterczy do rekonstrukcji. Obejmy stalowe wykazują silne skorodowanie lecz bez widocznych odkształceń oraz uszkodzeń złącz. Główną przyczyną zniszczeń są procesy wywołane działaniem warunków atmosferycznych. Pozostałe sterczy oraz struktury murowe górnych partii wieży w okolicy podstawy hełmu są silnie nadwątlone, rozluźnione i niestabilne oraz wykazują oznaki odkształceń. Zakres stanu technicznego pozostałych elementów elewacji w stosunku do przedmiotowych sterczy będzie objęty odrębnym opracowaniem.

3. Demontaż ręczny dwóch ruchomych uszkodzonych sterczyn oraz jednej odchylonej mocno od pionu sterczyny z odzyskaniem jak największej ilości cegieł, kształtek ceglanych i glazurowanych nakryw z kwiatonami. Poszczególne odzyskane elementy należy ponumerować do późniejszego ponownego wmurowania. Po rozbiórce dożądanego poziomu należy wykonać otwór w osi sterczyny o średnicy 28mm i zamontować na kotwę chemiczną pręt żebrowany o średnicy 25mm klasy AIIIIN. Następnie należy wmurować sterczyny z odzyskanych cegieł i kształtek ceramicznych z uzupełnieniem w niezbędnym zakresie z nowych kształtek ceramicznych posiadających właściwości fizyko-mechaniczne (wygląd, format, barwa i faktura) zbliżone do zachowanych materiałów historycznych. Budulec ceramiczny murować na gotowej zaprawie renowacyjnej z trasem lub tradycyjną zaprawą piaskowo-wapienną z nieznacznym dodatkiem białego cementu dla zwiększenia wytrzymałości i trwałości zgodnie z programem prac konserwatorskich. Powstały trzpień w osi sterczyny wypełniać stopniowo murując poszczególne warstwy betonem C15/20 w celu zwiększenia nośności konstrukcji sterczyny. Tynki blend wykonać z droбноziarnistego tynku wapiennego barwionego w masie zatartego na gładko. Odzyskane nakrywy ceramiczne z kwiatonami murować na zaprawie j.w. Ewentualne ubytki i uzupełnienia wykonać stosując techniki zgodnie z programem prac konserwatorskich. Ewentualne braki nakryw wykonać z nowych elementów odwzorowanych i posiadających właściwości fizyko-mechaniczne (wygląd, format, barwa i faktura) zbliżone do zachowanych materiałów historycznych. Po wmurowaniu sterczyn zamontować obejmę stalowe. Należy dążyć do jak najwierniejszego odtworzenia pierwotnego wyglądu sterczyn.

STERCZYNA NR 3 – REKONSTRUKCJĘ WYKONAĆ ZGODNIE Z RYS. STERCZYNY NR 1
